# エア・クリーナ・エレメント

🚗 自家用乗用車等

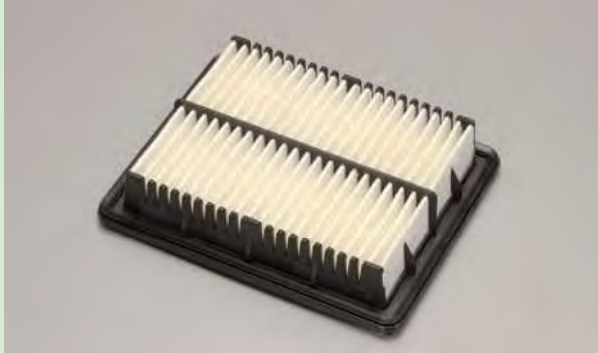
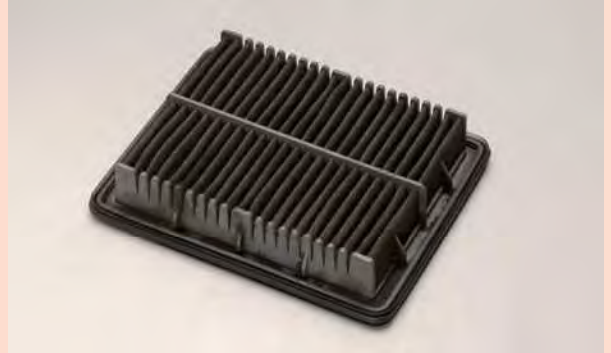
新品です!

こうなる前に**交換!**

クルマを使用しているうちにフィルターが汚れたり、目詰まりしたりしてくるエア・クリーナ・エレメント。そのまま使い続けると、エンジン性能が低下してしまい燃費や排気ガスの悪化も引き起こしてしまいます。クルマの本来の性能を維持するためにも、適切な時期に交換することが必要です。

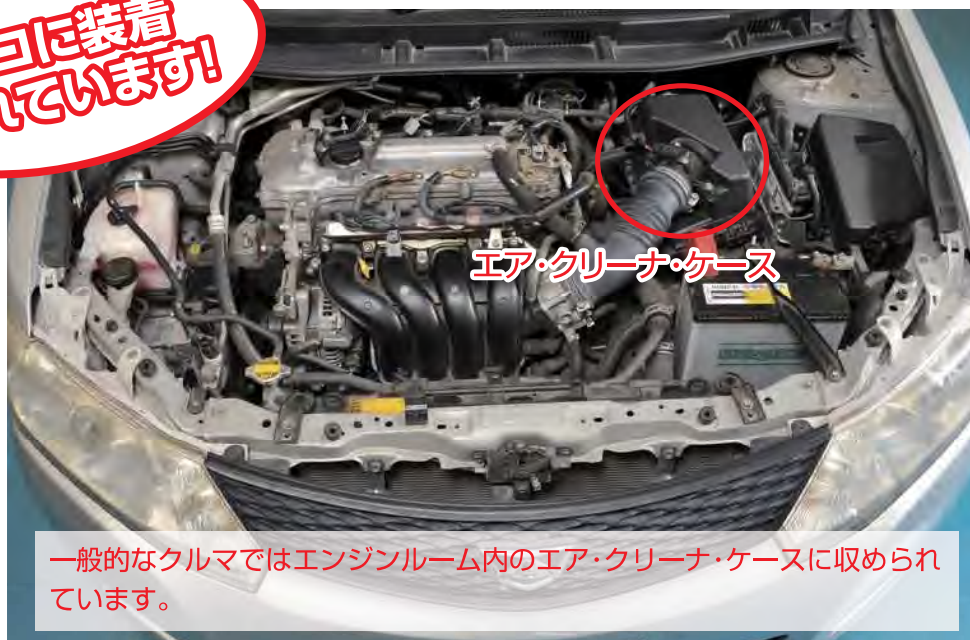
エア・クリーナ・ケース

一般的なクルマではエンジンルーム内のエア・クリーナ・ケースに収められています。

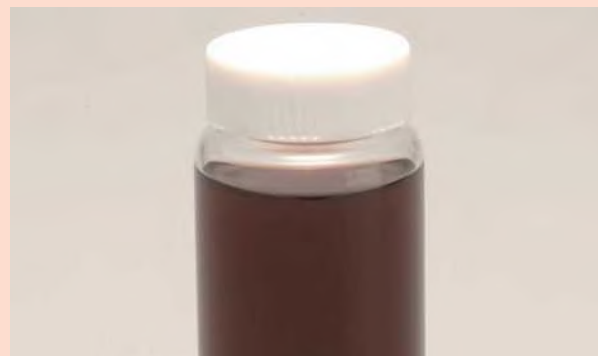
新品です!

こうなる前に**交換!**

エンジン冷却液は、エンジンの熱を吸収してラジエータで放熱することによりエンジンを冷却しています。その他にもラジエータなどの冷却系統の金属部品内部の錆びを防いだり、冬場の凍結を防ぐ働きをしています。エンジン冷却液の劣化や液量・濃度不足によってオーバーヒートしたり、冷却系統の錆の発生や凍結によるラジエータの破損の原因になるので適切な時期に交換することが必要です。

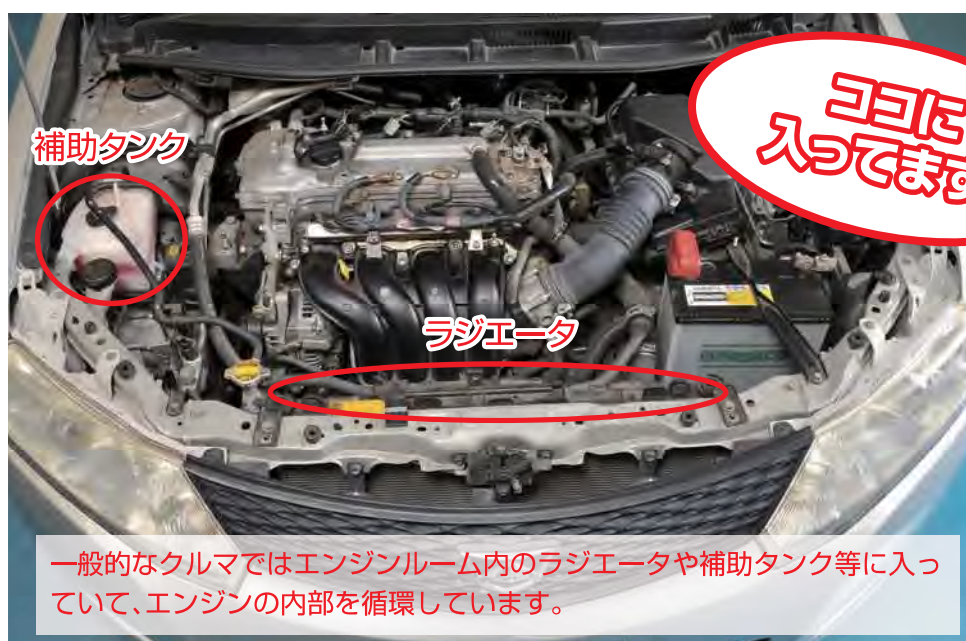
一般的なクルマではエンジンルーム内のラジエータや補助タンク等に入っていて、エンジンの内部を循環しています。

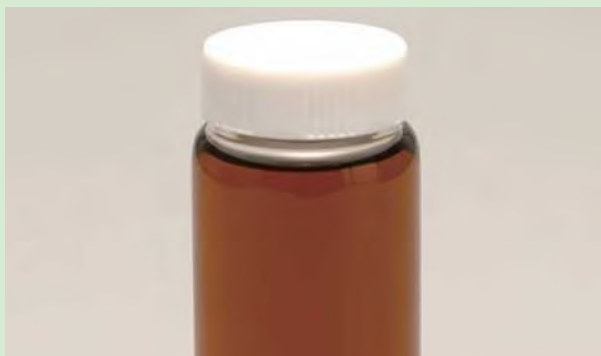
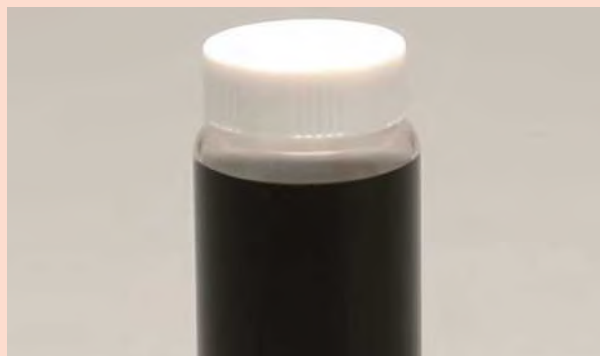
新品です!

こうなる前に**交換!**

エンジンの主な部品は金属でできていて、それぞれの部品が回転運動や往復運動をしてパワーを発生させています。エンジンオイルは、金属の部品同士が直接触れないように膜を作って摩擦を減らし、エンジンをスムーズに動かす働きをしており、エンジン内で繰り返し働いているうちに劣化していくことから定期的なオイル交換が必要です。また、エンジン・オイルはエンジンの精密装置(可変バルブタイミング機構等)を作動させる働きも担っているのです、このような装置の故障を防ぐためにも定期的なオイル交換の重要性が高まっています。

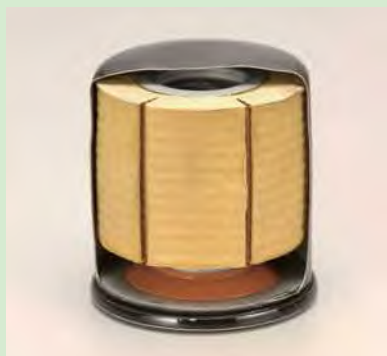
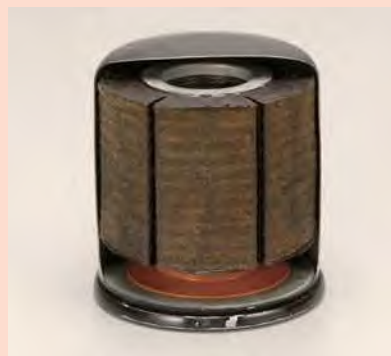
新品です!

こうなる前に**交換!**

エンジン・オイルをろ過し、汚れを取り除く働きを担うのがオイル・フィルタです。エンジン・オイルの汚れには、金属粉(削りかす)、カーボン(燃え残りカス)などがあり、適切な時期に交換を行わないとフィルタが目詰まりをおこします。フィルタの目詰まりにより汚れの除去ができなくなるとエンジンに重大な損傷を与えるおそれがあるので、定期的な交換が必要です。

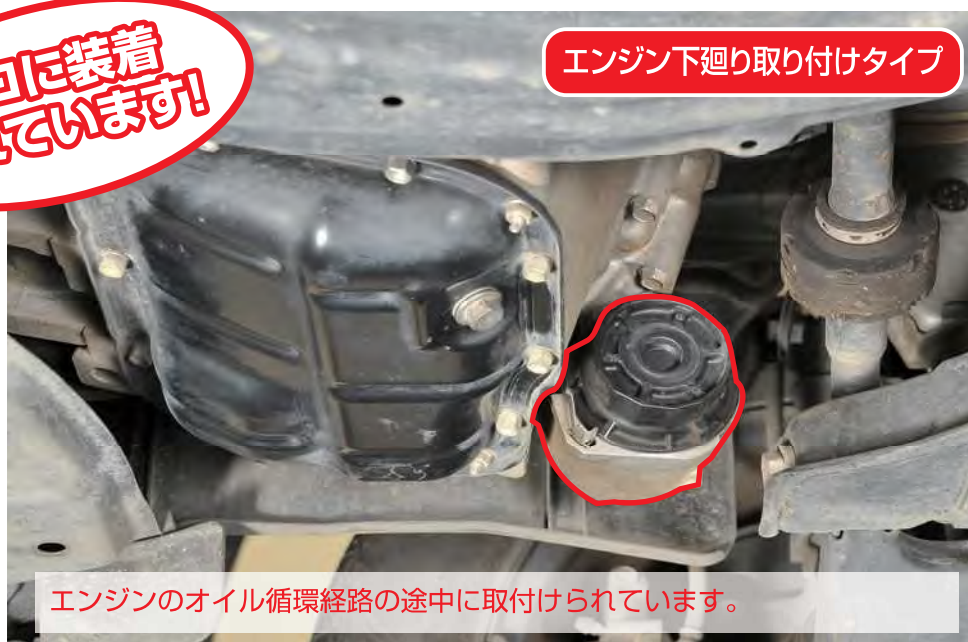
エンジン下廻り取り付けタイプ

エンジンのオイル循環経路の途中に取り付けられています。

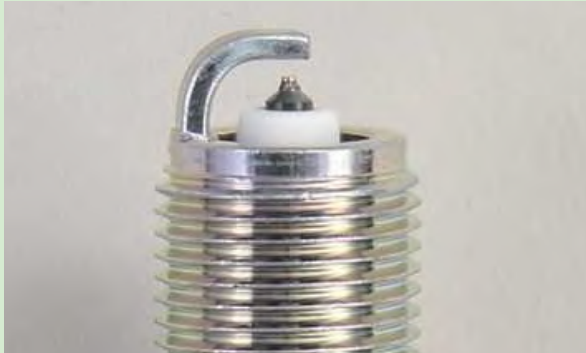
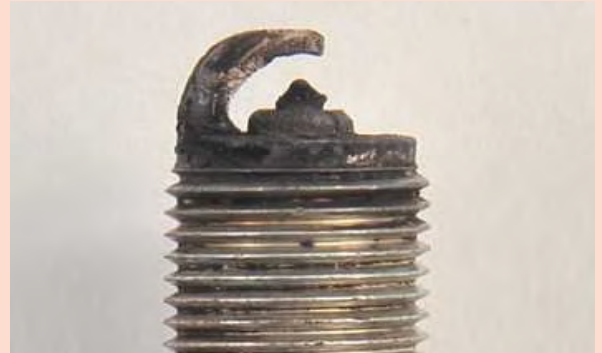
新品です!

こうなる前に**交換!**

ガソリンエンジンは、燃料と空気を混ぜた混合気を燃焼させて動力を発生させています。混合気を燃焼させるためには点火する必要があり、その役割を担っているのがスパーク・プラグです。スパーク・プラグは使用しているうちに中心電極の先端が丸く消耗していき、火花の飛びが悪くなり、混合ガスへ安定して着火されなくなる可能性があります。そうすると、エンジン出力の低下・燃費の悪化・エンジン寿命への悪影響を与えるおそれがありますので、適切な時期に交換することが必要です。

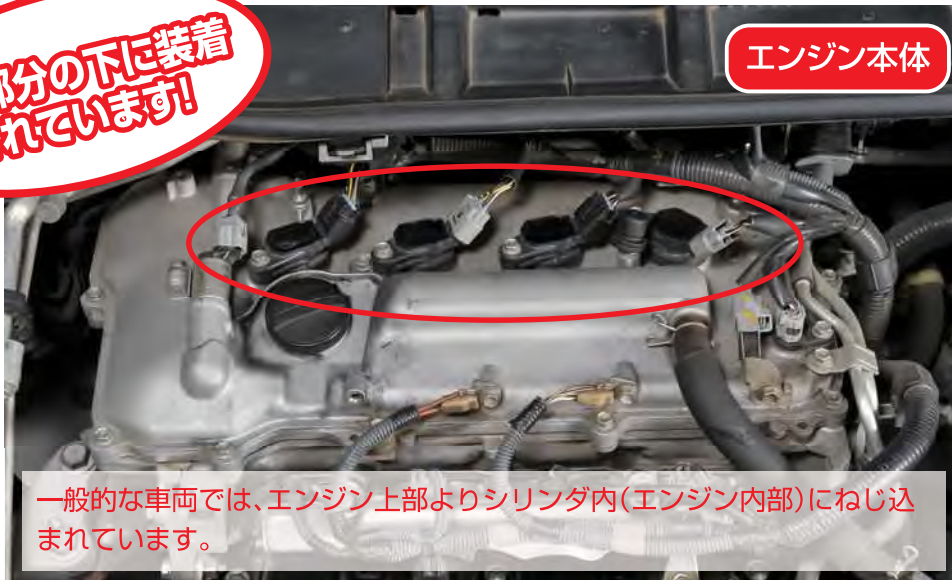
エンジン本体

この部分の下に装着  
されています!

一般的な車両では、エンジン上部よりシリンダ内(エンジン内部)にねじ込まれています。

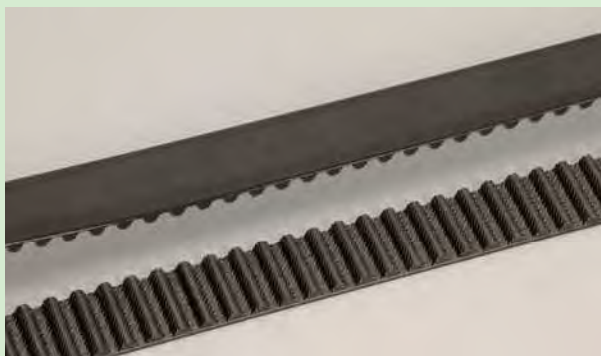
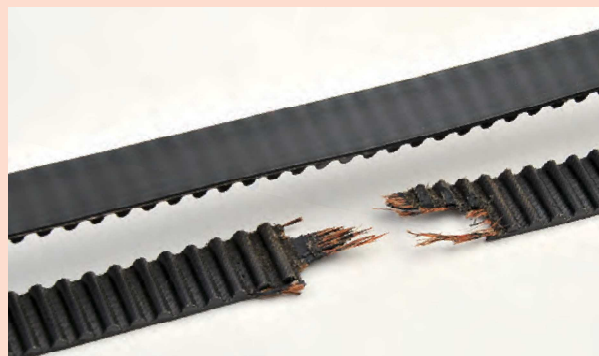
新品です!

こうなる前に**交換!**

タイミング・ベルトは、エンジンのクランクシャフトと吸排気バルブを開閉するカムシャフトを連動させるための重要な部品です。走行中にタイミング・ベルトが切れると、吸排気バルブが開閉できなくなりエンジンが停止し、再始動できなくなります。最悪の場合には、バルブの動くタイミングがずれることで、シリンダ内でピストンとバルブが干渉し、エンジン自体が深刻なダメージを負うこともありますので適切な時期に交換することが必要です。

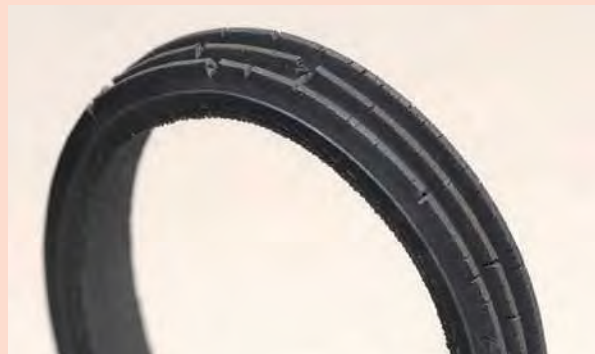
新品です!

こうなる前に**交換!**

補機ベルトは、エンジンの回転を利用してオルタネータ(発電機)、ウォーターポンプ(冷却水循環装置)、エアコンのコンプレッサ、パワーステアリングポンプ等を動かすために動力を伝達しているベルトです。ゴム製品であることから使用しているうちに劣化、ひび割れ、伸び等が発生し、滑りや切断により、各補機の機能が失われる可能性がありますので適切な時期に交換することが必要です。

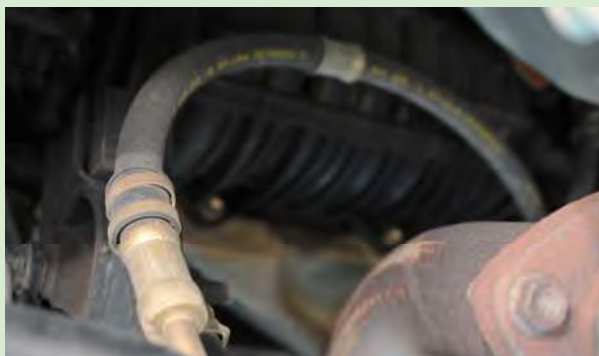
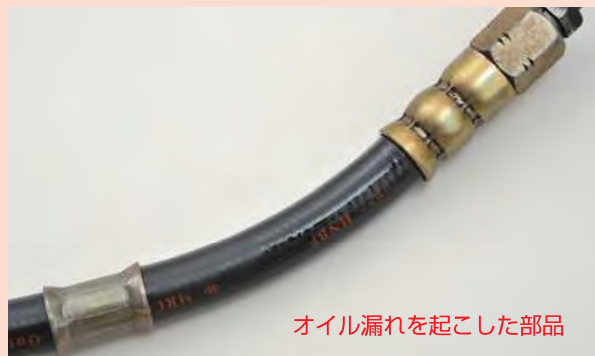
正常です!

こうなる前に**交換!**

オイル漏れを起こした部品

パワー・ステアリング用油圧ホースは、油圧式パワー・ステアリング装着車に使用されていて、ポンプで発生した油圧をパワーアシスト装置へ伝える役目をしています。ホースはゴム部品のためエンジンルーム内の熱や油圧による伸縮により経年劣化し、オイル漏れを起こした場合、油圧が発生せずにハンドル操作が困難になる可能性がありますので、不具合やその前兆が認められた場合は交換が必要です。

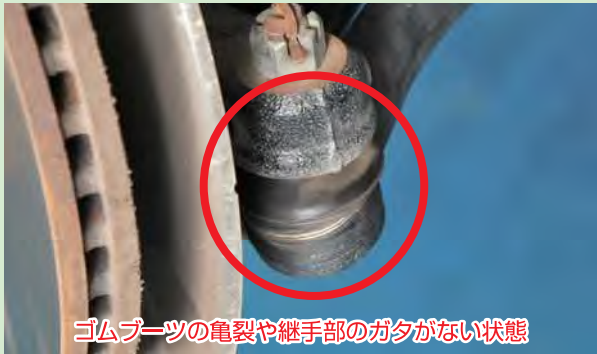
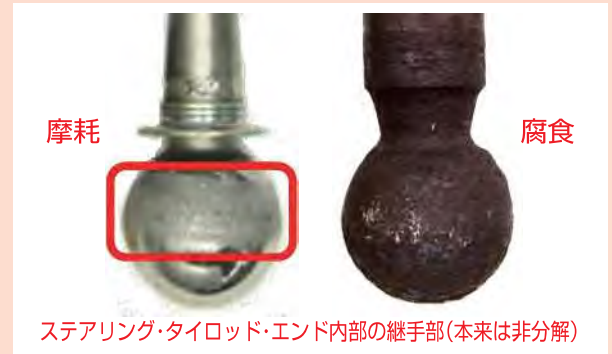
正常です！

ゴムブーツの亀裂や継手部のガタがない状態

ステアリング・タイロッド・エンド内部の継手部(本来は非分解)

ステアリング・タイロッド・エンドはハンドルからの操舵力をタイヤに伝えるための継手であり重要な部品です。金属製ですがハンドル操作を繰り返すうちに摩耗し、最悪の場合継手が抜け落ち前輪が脱輪してしまう可能性があり、その場合ハンドル操作が困難となり重大な事故を引き起こす可能性がありますので、不具合やその前兆が認められた場合は交換が必要です。

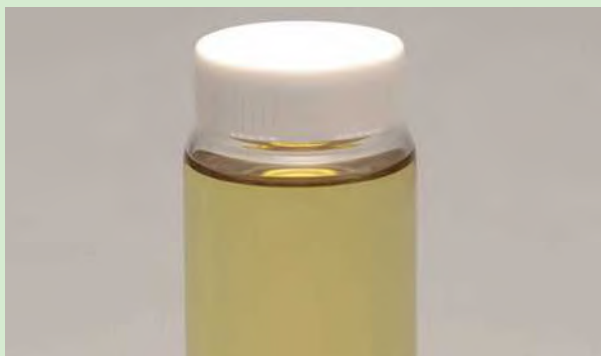
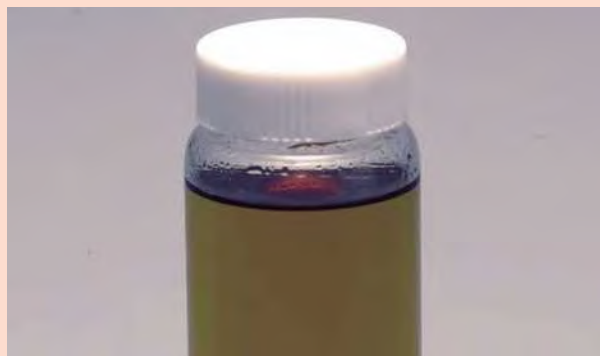
新品です!

こうなる前に**交換!**

ブレーキ・フルードは油圧に変換したペダル踏力をブレーキ装置に伝える役目をしている重要な油脂です。常に補助タンクの通気口から空気中の水分等を吸収し劣化していき、フルード内に気泡が発生しやすくなり油圧が適切に伝わらずにブレーキの効きが悪くなる恐れがありますので、定期的な交換が必要です。

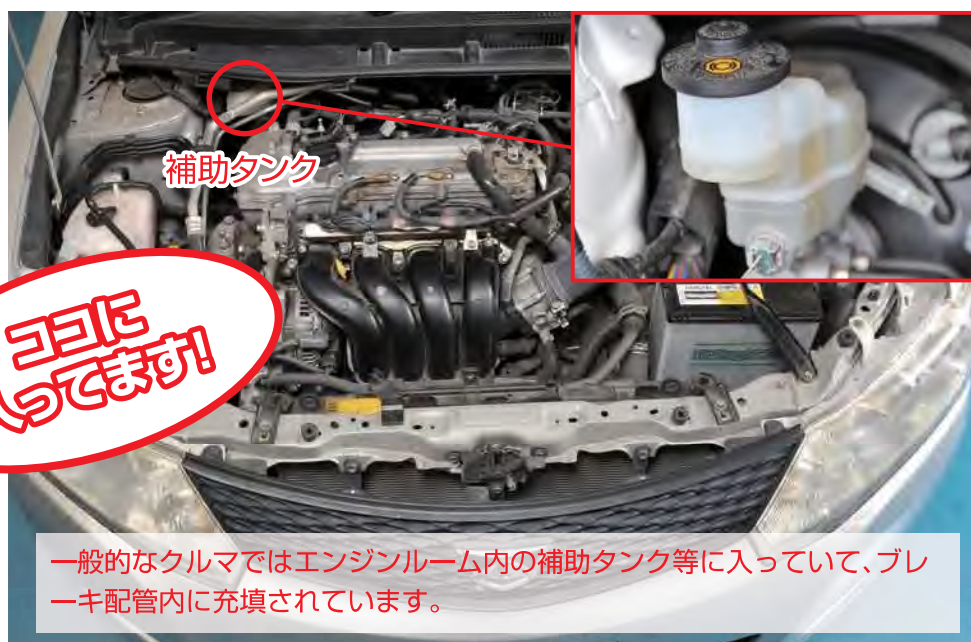
一般的なクルマではエンジンルーム内の補助タンク等に入っていて、ブレーキ配管内に充填されています。

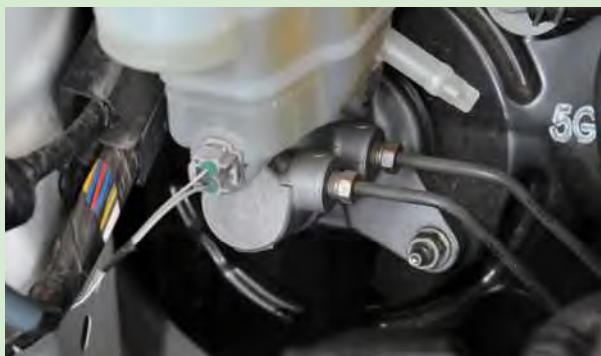
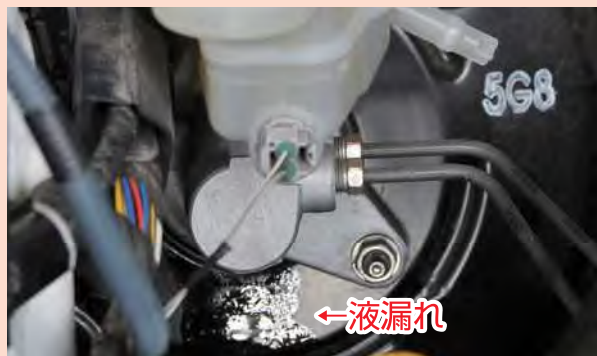
正常です!

こうなる前に**交換!**

ブレーキ・マスタ・シリンダはブレーキのペダル踏力を油圧に替える働きをしており、内部のピストンには機密性を保つためにゴムシールが使用されています。シール類はゴム部品のため摩擦や油圧による伸縮の繰り返しにより劣化していき、最悪の場合液漏れ等を起こしブレーキの効きが悪くなりますので、適切な時期に交換することが必要です。

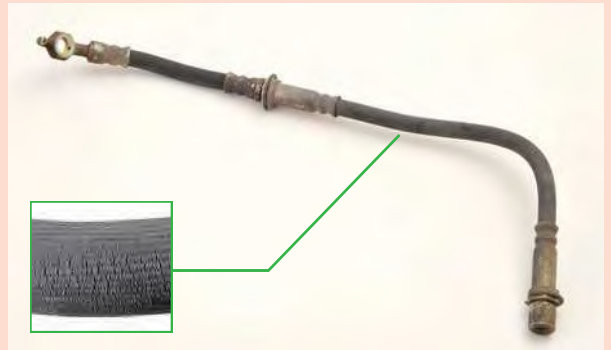
新品です!

× こうなる前に**交換!**

ブレーキ・ホースは、マスタ・シリンダで発生した油圧をブレーキ装置へ伝える重要な役目をしています。ホースはゴム部品であり油圧による伸縮等により経年劣化し、オイル漏れを起こした場合、油圧が発生せずにブレーキの効きが悪くなりますので、適切な時期に交換することが必要です。

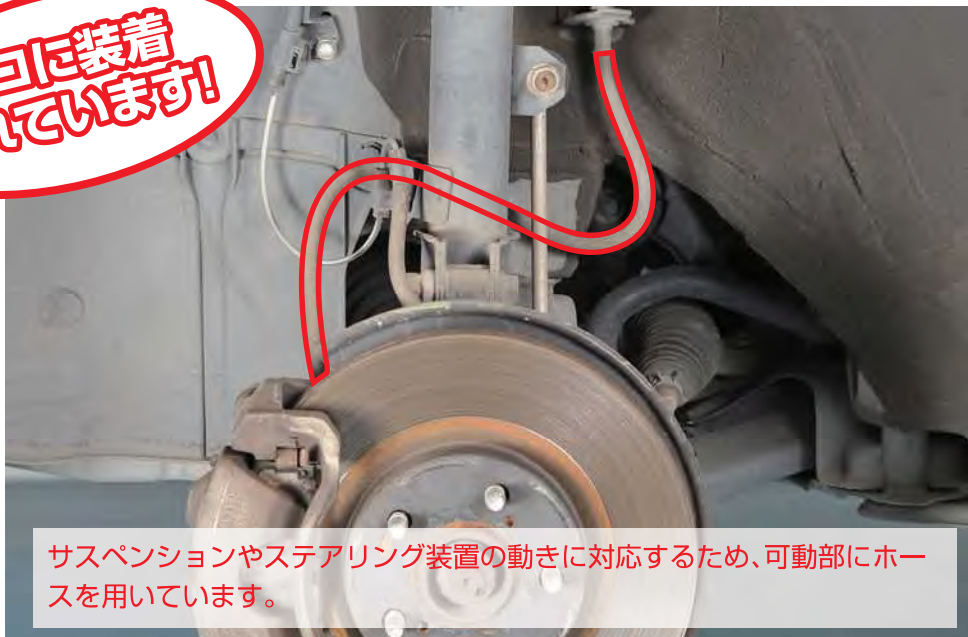
サスペンションやステアリング装置の動きに対応するため、可動部にホースを用いています。

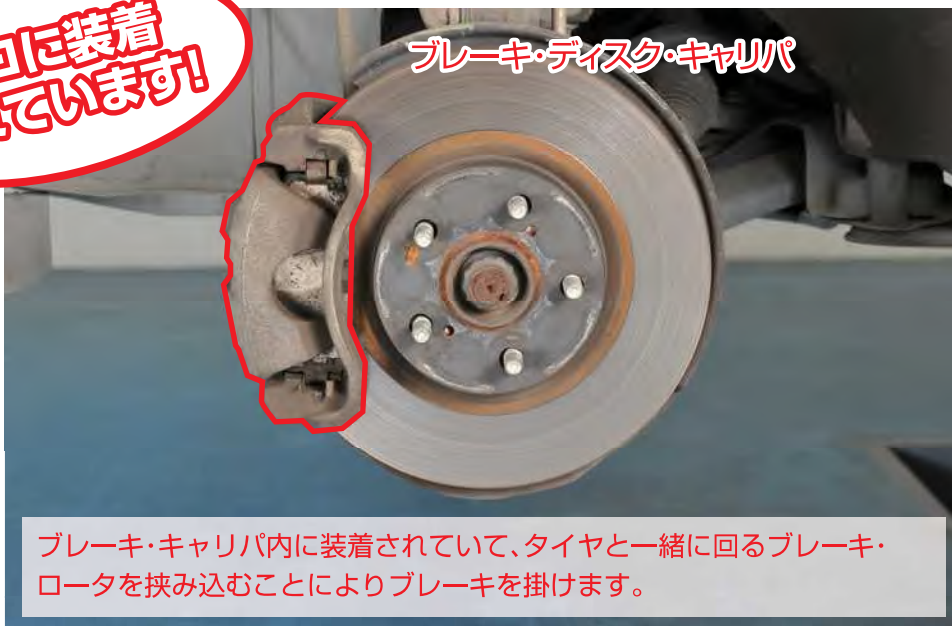
ブレーキ・ディスク・キャリパ

ブレーキ・キャリパ内に装着されていて、タイヤと一緒に回るブレーキ・ロータを挟み込むことによりブレーキを掛けます。

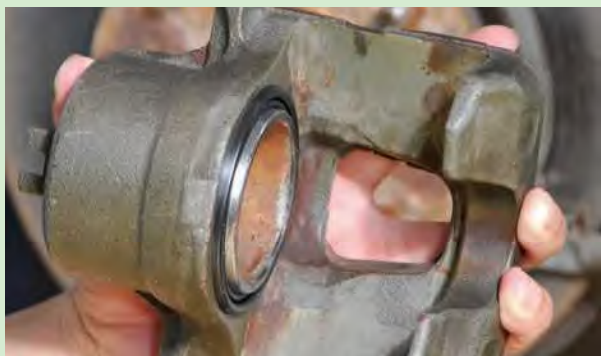
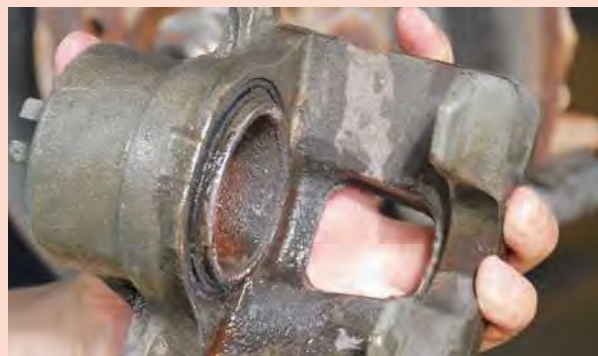
新品です!

こうなる前に**交換!**

ブレーキ・ディスク・キャリパはマスタ・シリンダからの油圧によりブレーキを効かせる働きをしており、内部のピストンには機密性を保つためにゴムシールが使用されています。シール類はゴム部品のため摩擦や油圧による伸縮の繰り返しの繰り返しにより劣化していき、最悪の場合液漏れ等を起こしブレーキの効きが悪くなりますので、適切な時期に交換することが必要です。

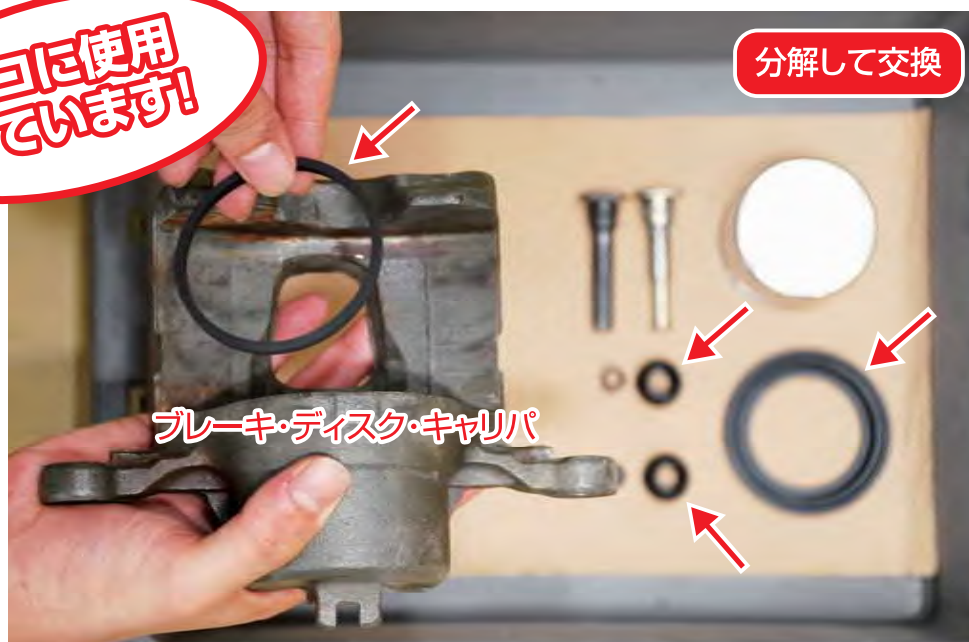
ブレーキ・ディスク・キャリパ

分解して交換

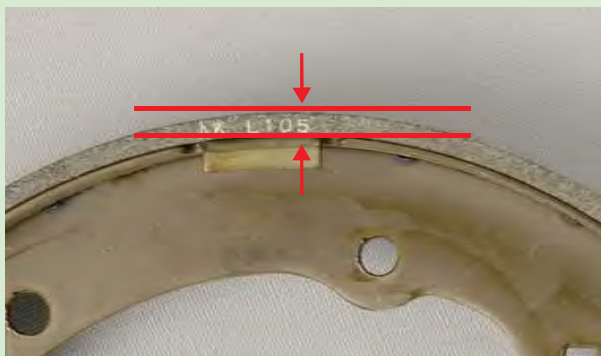
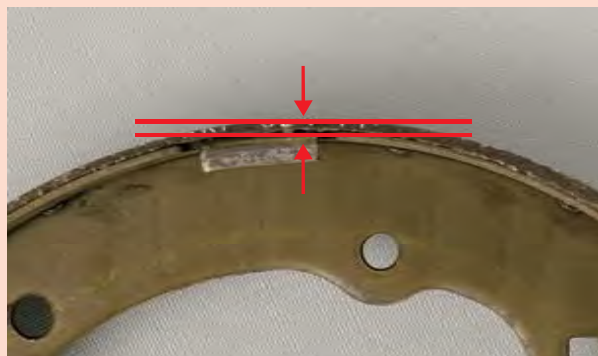
**新品です!**

**こうなる前に交換!**

ブレーキ・シューはタイヤと一緒に回るブレーキ・ドラムを内側からおさえつけることによりブレーキを効かせる重要な部品です。ブレーキ・シューには摩擦材が使用されており、使用するうちに摩耗していき、摩擦材が無くなってしまうとブレーキが不安定になり、ブレーキ・ドラムにも損傷を与えてしまいますので、摩耗して残量が少なくなっている場合は交換が必要です。

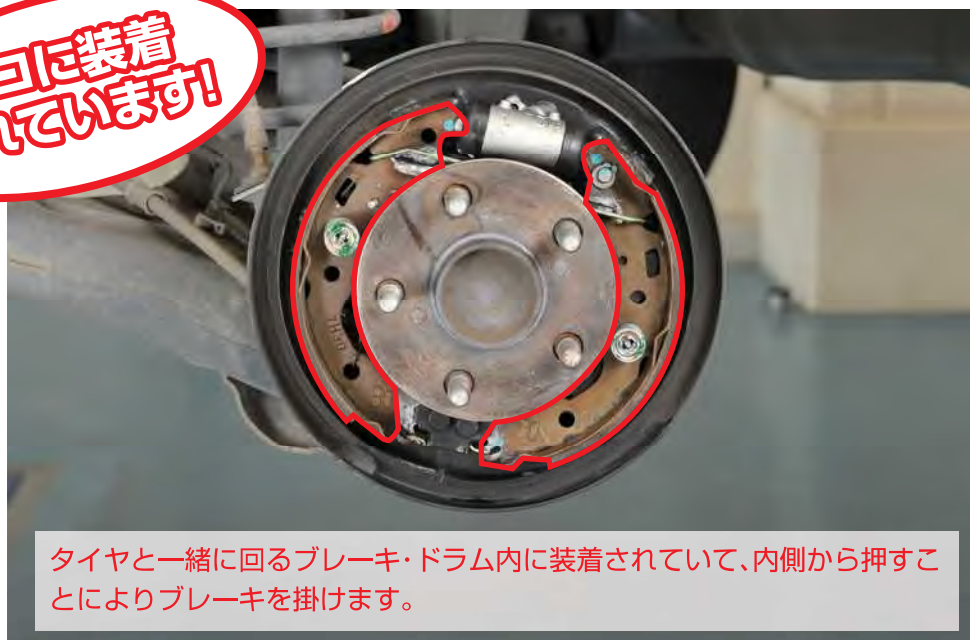
タイヤと一緒に回るブレーキ・ドラム内に装着されていて、内側から押すことによりブレーキを掛けます。

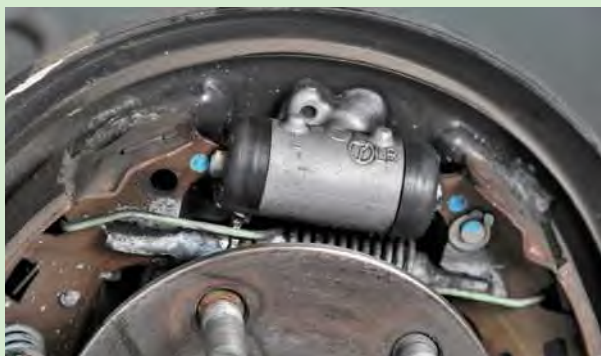
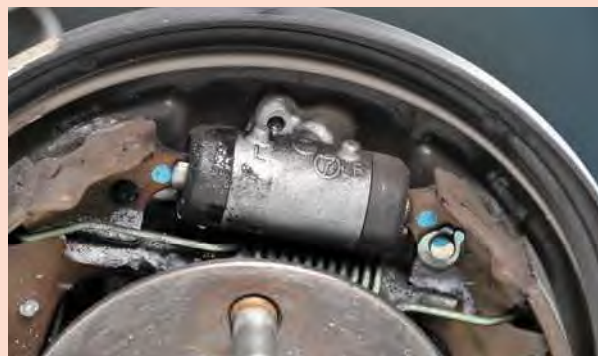
**新品です!**

**× こうなる前に交換!**

ブレーキ・ホイール・シリンダはマスタ・シリンダからの油圧によりブレーキを効かせる働きをしており、内部のピストンには機密性を保つためにゴムシールが使用されています。シール類はゴム部品のため摩擦や油圧による伸縮の繰り返しの繰り返しにより劣化していき、最悪の場合液漏れ等を起こしブレーキの効きが悪くなりますので、適切な時期に交換することが必要です。

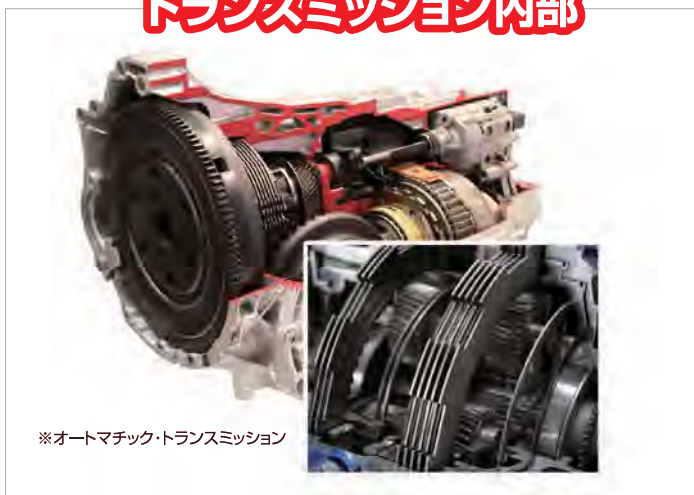
## トランスミッション内部

※オートマチック・トランスミッション

ギヤやクラッチ等を多用しているため、ギヤオイル及びフルードによる潤滑が必要不可欠です。

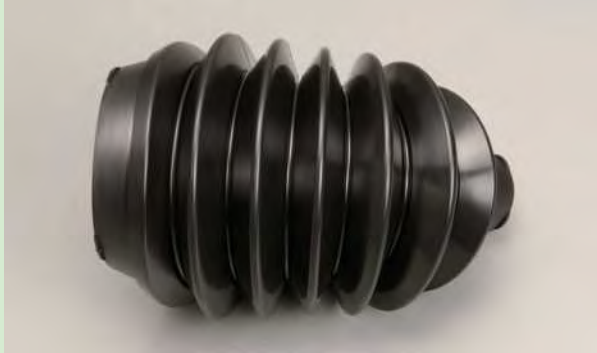
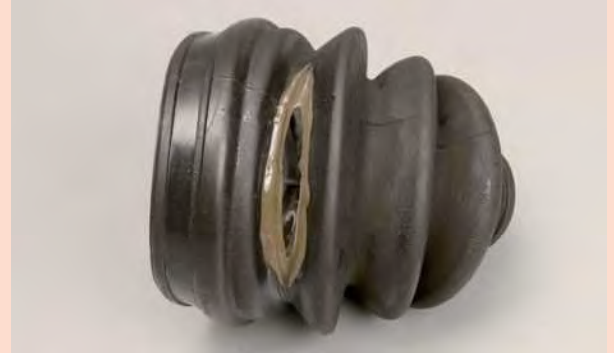
## 新品です!

## × こうなる前に交換!

ドライブ・シャフトはトランスミッション等からの動力をタイヤに伝える働きをしており、ハンドル操作やサスペンション作動のために継手部が設けられています。この継手部にはベアリングが使用されていて、車両の下廻りに露出していることから、保護のためにブーツが装着されています。ブーツはゴム部品のため、経年劣化しますので、劣化や損傷が認められた場合は交換が必要です。

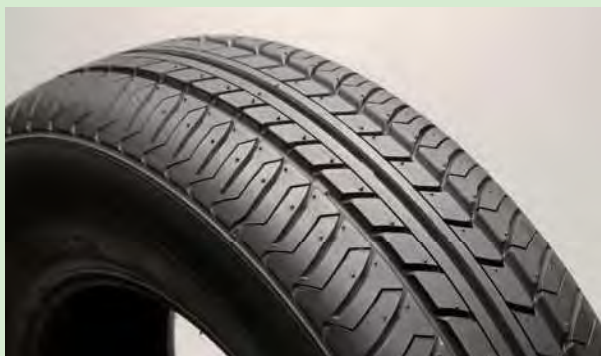
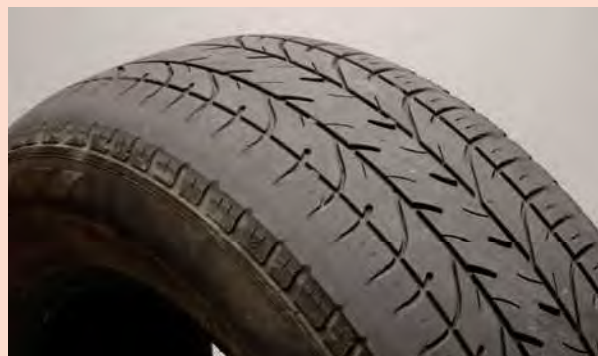
**新品です!**

**こうなる前に交換!**

タイヤは路面と唯一接地している部品であり、クルマの「走る・止まる・まがる」の基本的な性能を左右する重要な部品です。ゴム製品であり使用するうちに経年劣化による亀裂発生や摩耗することから、摩耗限度に達する場合や安全を確保できない経年劣化や損傷が認められた場合は交換が必要です。
